## 東京電力核防護不備事件の事例研究

樋口 晴彦

キーワード：組織不祥事，リスク管理，コンプライアンス，核防護

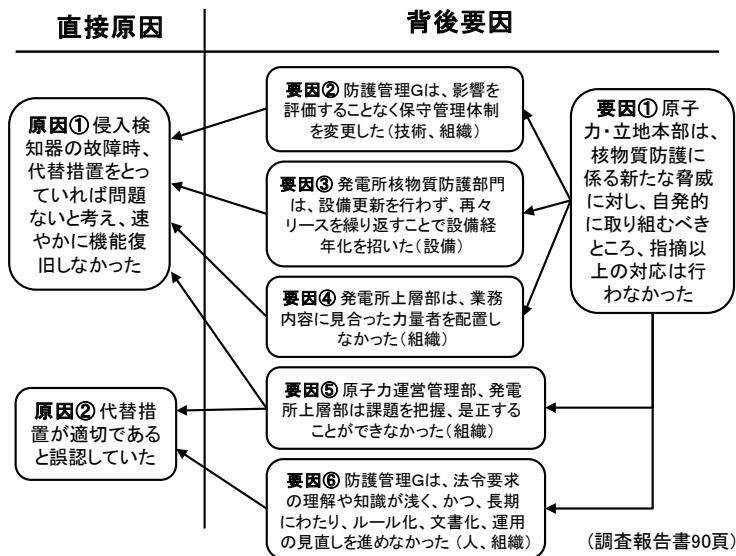
- ・原因① 侵入検知器の故障時、代替措置をとっていれば問題ないと考え、速やかに機能復旧しなかった。
- ・原因② 代替措置が適切であると誤認していた。

- ・要因① 原子力・立地本部は、核物質防護に係る新たな脅威に対し、自発的に取り組むべきところ、指摘以上の対応は行わなかった。
- ・要因② 防護管理 G は、影響を評価することなく保守管理体制を変更した（技術、組織）。
- ・要因③ 発電所核物質防護部門は、設備更新を行わず、再々リースを繰り返すことで設備経年化を招いた（設備）。
- ・要因④ 発電所上層部は、業務内容に見合った力量者を配置しなかった（組織）。
- ・要因⑤ 原子力運営管理部、発電所上層部は課題を把握、是正することができなかった（組織）。
- ・要因⑥ 防護管理 G は、法令要求の理解や知識が浅く、かつ、長期にわたり、ルール化、文書化、運用の見直しを進めなかった（人、組織）。

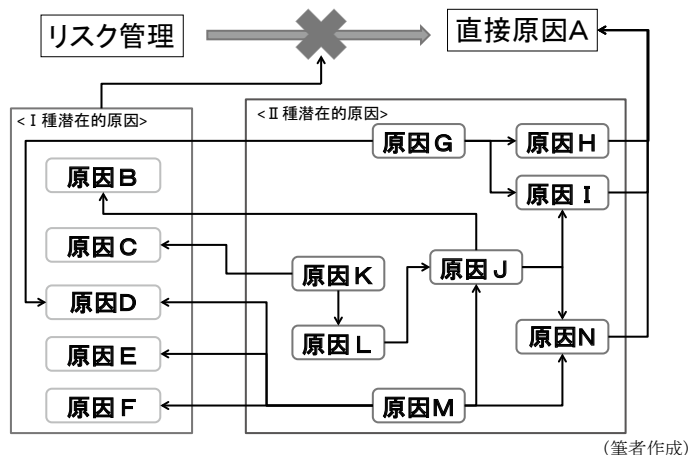
図1 事件の原因メカニズム

原因 C 再発防止対策の機能不全

- 原因 D 関係部署によるチェックの失敗
- 原因 E 内部監査の機能不全
- 原因 F 規制官庁のコメントの軽視

- 原因 G 経営悪化に伴うコスト削減方針 (原因 D・H・I の背景)
- 原因 H 更新先送りによる故障の多発と作業員の不足 (原因 A の背景)
- 原因 I リース契約解消による自社設備化と復旧の迅速性に対する曲解(原因 A の背景)
- 原因 J 防護管理 G の閉鎖性と独善性 (原因 B・I・N の背景)
- 原因 K 過去の対策失敗に関する分析の不足 (原因 C・L の背景)
- 原因 L 解消されない不適切な企業体質 (原因 J の背景)
- 原因 M 核防護業務の特殊な位置付けと上級者の無関心(原因 D・E・F・J・N の背景)
- 原因 N 核防護業務の実情の未把握 (原因 A の背景)
