中日本高速道路笹子トンネル事故の事例研究

樋口 晴彦

本稿は、中日本高速道路株式会社（以下、会社名では「株式会社」を省略する）が管理運営する中央自動車道の笹子トンネル内で2012年に発生した天井板等の落下事故に関する事例研究である。

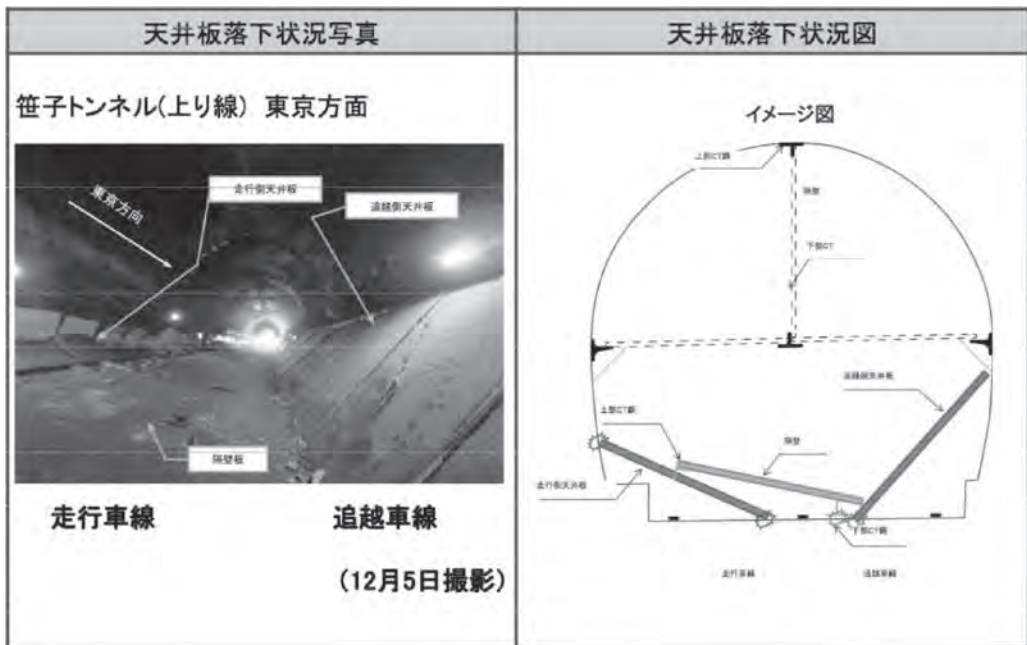
図2 天井板等の落下状況

本事故では、このCT鋼が脱落したことにより、天井板等が道路上に落下した（図2参照）⁽⁵⁾。その原因としては、引張力の過小見積もり、アンカーボルトの施工不良、接着剤の経年劣化、落下リスクの検討不足の4件が挙げられる。

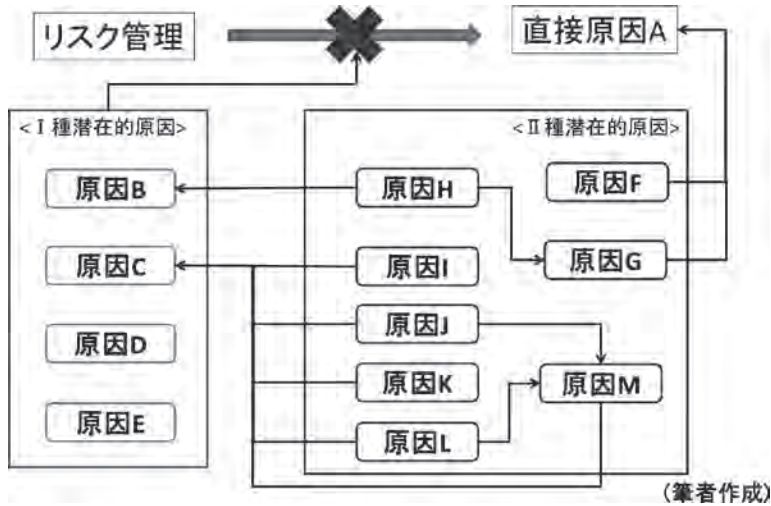
図3 事故の原因メカニズム

本事故の原因メカニズムを三分類・因果表示法にしたがって整理⁽³¹⁾すると、以下のとおりとなる（図3参照）。
