# 2011年東北地方太平洋沖地震による津波の千葉県旭市沿岸域における 地下水利用への影響\*

杉 田 文

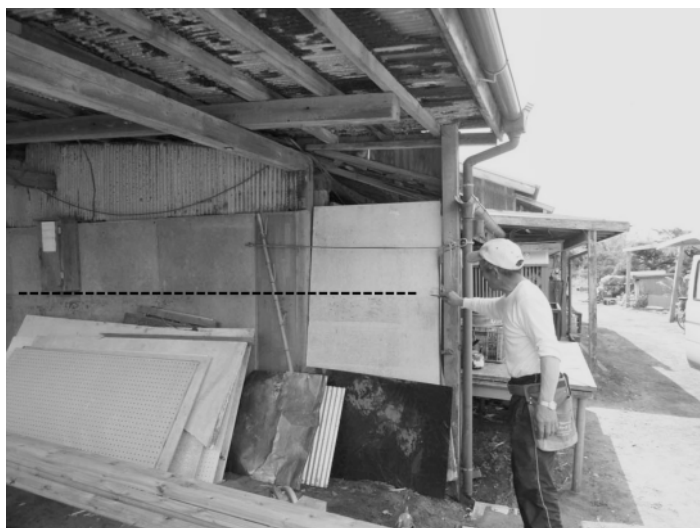
調査対象とした井戸の中には、写真1に示すように家の壁などに津波の痕が残っていて、井戸が被った津波の高さを比較的正確に推定することができる場所もあったがその数は少なかった。ほとんどの井戸については、住民からの聞き取りのみで津波の高さ推定しなければならなかった。そこで、津波の高さについては①人（成人）の背丈以上、②人の背丈－ひざ丈以上、③ひざ丈－くるぶし以上、④くるぶし未満、⑤被らず の5つのカテゴリーに区分して聞き取りをおこなった。

写真1 津波の痕

（揚水ポンプは壊れたが井戸は無事だった。）

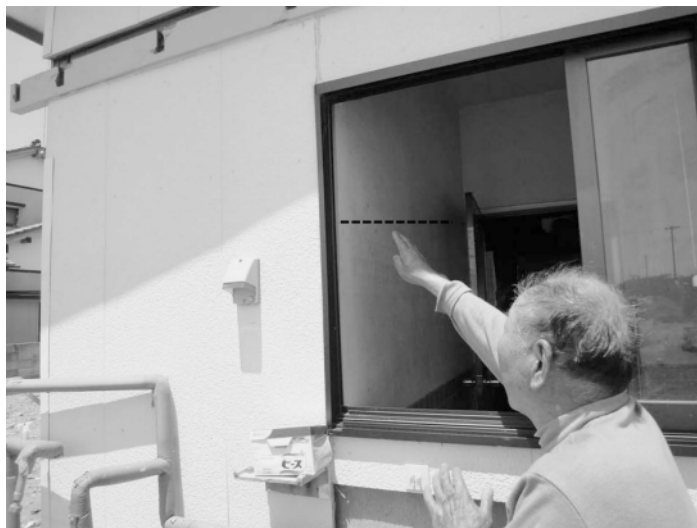
写真2は家の壁に残った津波の痕である。この家は人の背丈以上の津波に襲われ住むことができなくなっているが、井戸本体は無事であった。揚水ポンプは流失したので、津波

写真2 津波の痕

（揚水ポンプは壊れたが井戸は無事だった。）

後に新しいポンプを入手・設置して周囲の片づけや洗浄・家の工事などに揚水して利用し続けている。この井戸の5月の調査時点における地下水の電気伝導率は $3576\mu\text{S}/\text{cm}$ 、11月は $1110\mu\text{S}/\text{cm}$ であった。水使用量が少ない周辺の井戸に比べ、低い値であるが、津波による海水混入の影響が8カ月後でも残っていた。

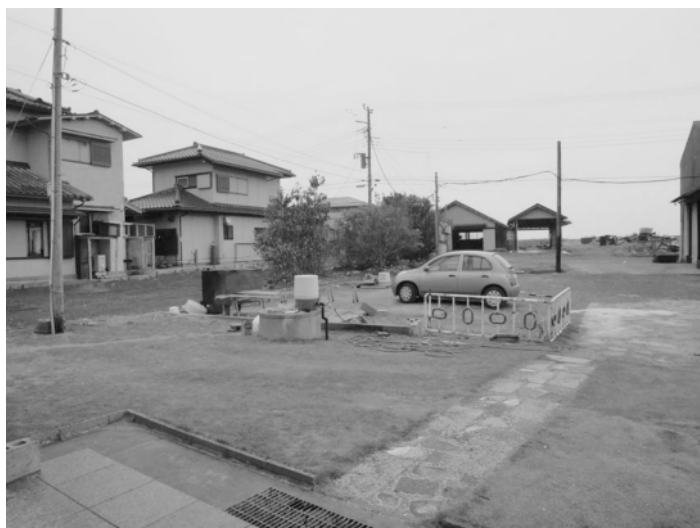
写真3 濃度低下がみられなかった井戸

(2 m以上の津波を被り、周辺の建屋や車は流されたが井戸は無事だった。)

写真3の井戸を所有する家では2 m以上の津波により隣接する工場建屋や車が流失し、周りに何も無くなったが、井戸のみが無事に残った。揚水ポンプは使えなくなったが、津波の翌日に新しい揚水ポンプを設置して即日利用を再開している。井戸所有者によると、津波後は家内外の洗浄のために水が必要であったため、翌日に揚水ポンプを入手し、設置して事業所や近隣の洗浄に地下水を利用・提供したとのことであった。この井戸より得られた水の電気伝導率は5月に $2640\mu\text{S}/\text{cm}$ と周辺井戸より低い値であったが、11月においても $2520\mu\text{S}/\text{cm}$ と大きな濃度低下はみられなかった。

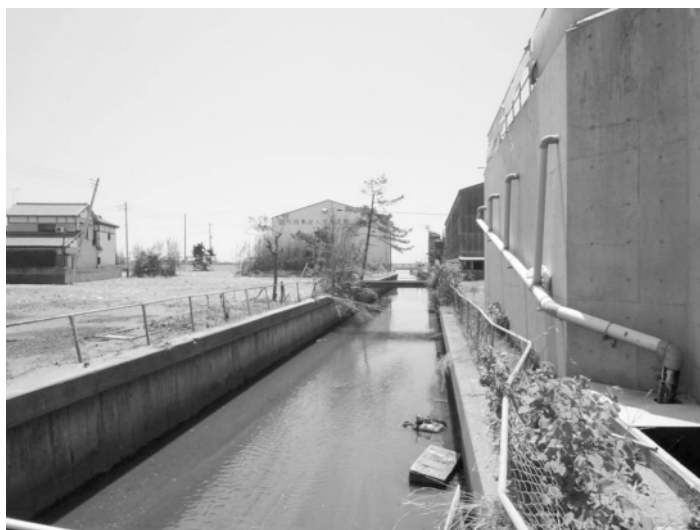
写真 4 津波の浸入経路となった水路の一つ

聞き取り調査によると、津波は海岸に到達すると海岸線から一斉に上陸すると同時に、近くの水路（写真4）に早い速度で浸入した。狭い水路に入った津波はすぐに両脇からあふれ出したため、水路の近隣では水路から津波が来たような状態となった。一部の住民は、海岸からの津波と水路からの津波がぶつかり、交差するのを目撃している。このため、水路近くの井戸は、内陸でも高い電気伝導率を呈していると考えられる。
