利根川水系中川流域における沖積低地の微地形と液状化

—地形図判読と防災教育に向けて—

田 野 宏

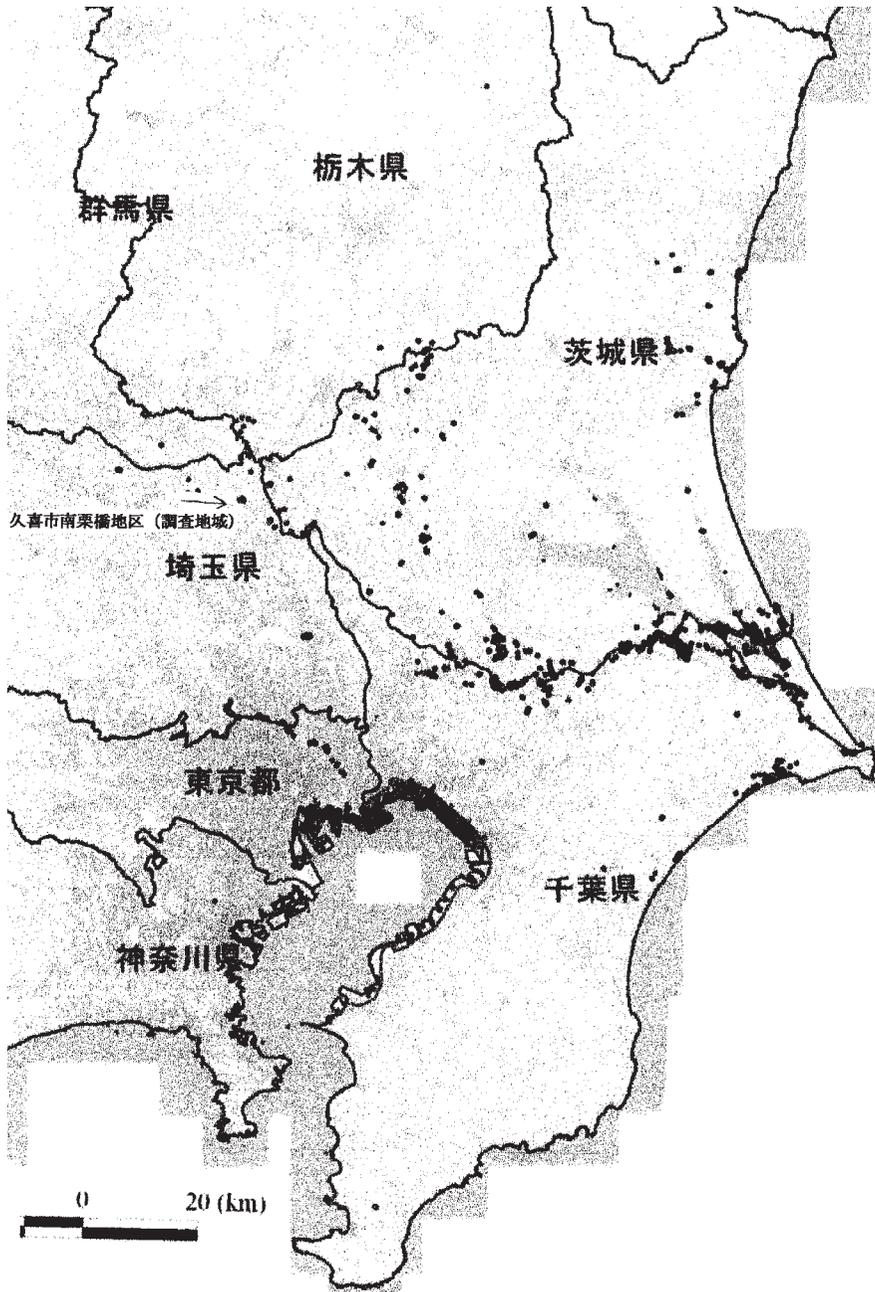
図1 東日本大震災時における液状化発生地の分布と調査対象地域
 出所：国土交通省関東地方整備局・地盤工学会報告書（2011）による

これによると、液状化現象は茨城、栃木、群馬、埼玉、千葉、東京、神奈川、の1都6県の関東地方全域に発生しており、総計96の市区町村にのぼっている（表1）。最北端は栃木県大田原市、最西端は埼玉県熊谷市、最南端は千葉県南房総市、最東端は千葉県銚子市で、都県別にみると、震源に近い茨城県が36市町村で最も多く、震源から遠い神奈川県が最も少ない。液状化のみられた地域、地点を同報告書よりみると（図1）、茨城県、千葉県、埼玉県は利根川および鬼怒川水系の下流域に位置し、氾濫原や三角州性の沖積平野が広い面積を占めている。液状化の多い茨城県は、こうした土地条件に加えて、霞ヶ浦・北浦をはじめとする湖沼群が存在し、これらの沿岸には、後氷期海進、とくに縄文海進最高海水準期に形成された海岸平野⁽¹⁰⁾や、浜堤、砂州、砂丘等の微高地と、それらの微高

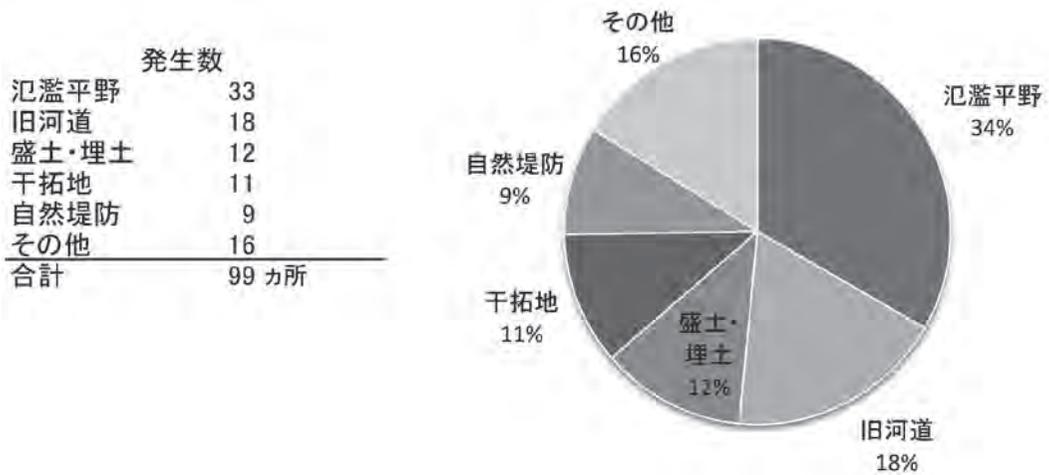
図2 地形別に見た液状化の発生割合

出所：国土交通省関東地方整備局・地盤工学会報告書（2011）をもとに99カ所の被害地域より集計・作成

こうした液状化の発生しやすい地形について、同報告書(2011)に記載された91の被害箇所について、その割合と順位を示すと図2のように表すことができる。これをみると、表2と同様に河川下流地域の沖積平野、または臨海部の干拓地や干潟、遠浅海底等に被害が集中していることがわかる。そしてこれらの土地は、本章で述べた浦安市や潮来市の事例と同様に、その液状化発生の場所は周囲と比べて低い土地が埋土・盛土され、人工的に地形が改変された経緯をもつことが読み取れるのである。

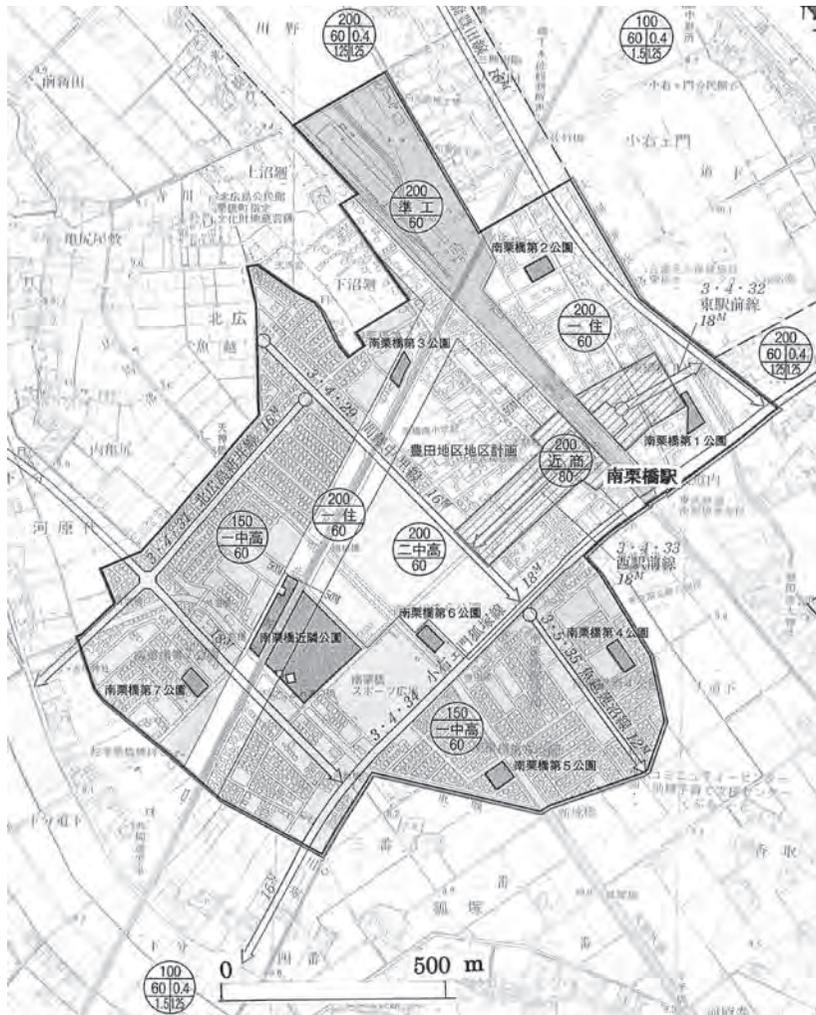
図3 久喜市南栗橋地区における液状化発生地域の用途地域図

出所：久喜市都市計画課都市計画図（1：15,000）—2012年5月現在—による

旧栗橋町は、今回の液状化が発生した南栗橋地区において、1988年に「豊田地区土地区画整理事業」と名付けて工事を着工し、1999年の完了までに148.8haにおよぶ住宅地を完成させている（図3）。この都市計画図によれば、東武日光線の南栗橋駅北口と南口を中心に近隣商業地域を配置させ、北部は第一種住居地域、準工業地域、南部は第一種および第二種低層住居専用地域としての機能をもたせた用途地域が設定されている。工事期間中の1986年には、当該地区に南栗橋駅が開業するのにもなって、東京都心方面への通勤圏に組み込まれた新興住宅地へと変貌を遂げるようになった。

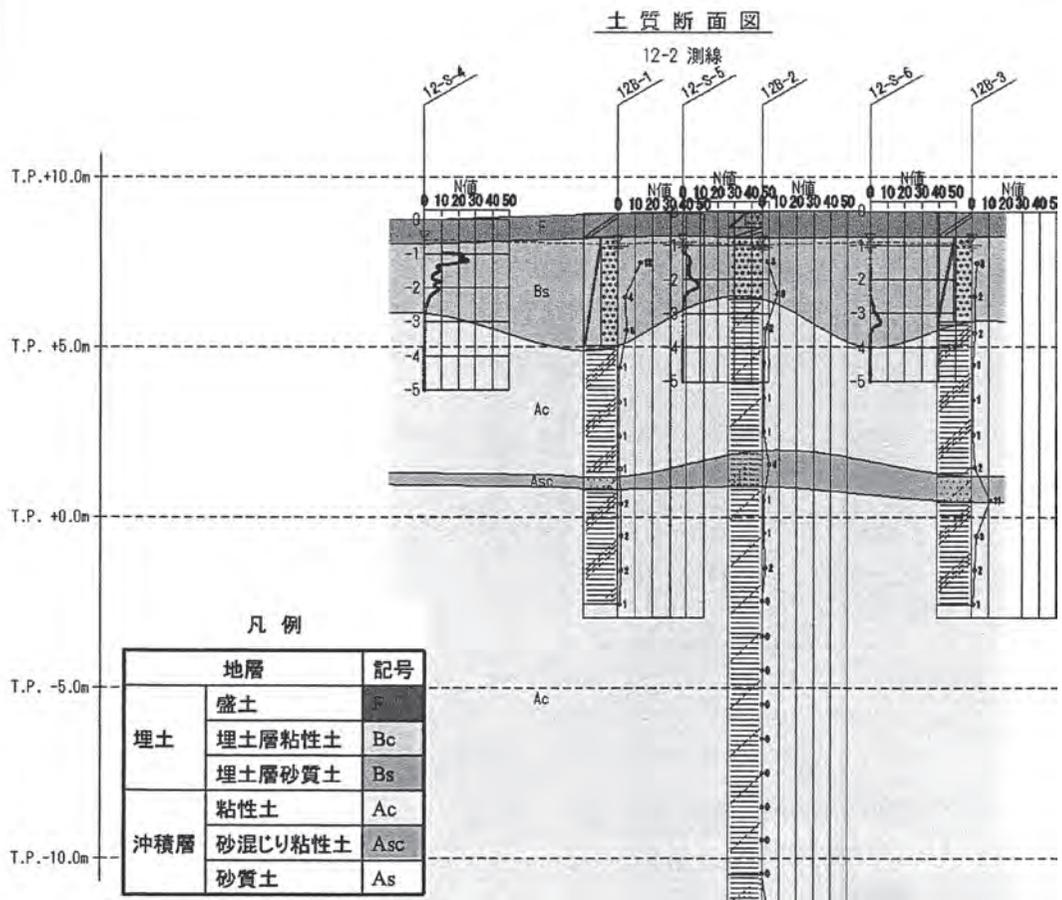
図4 液状化発生地域の想定地質断面図(南栗橋12丁目)

出所：久喜市南栗橋地区地質(地盤)調査資料(12-2測線)による

これらの中から、液状化被害が最も大きかった南栗橋12丁目における「想定地質断面図」を示したものが図4である。現場付近の標高は、約8～9m(東京湾中等潮位、 $TP = 0$ mとする)で、当該地区の宅地開発にあたっては、もとの沼沢地(後背湿地)を陸地化するために、原地形面を形成したオリジナルな堆積層である沖積粘性土層(Ac)の上に約3.0～6.0mの厚さの砂質埋土(BS)が施され、その上に約1.0～1.2m程度の盛土層(F)が被覆されていることがわかる。盛土層(F)と埋土層(BS)の層厚をあわせると、4.0

～7.0mの厚さにおよぶことから見て、かつてこの地域（後背低湿地）の沼地における水面下の堆積層頂部は、標高約5～7mの範囲にあったことが考えられる。砂質埋土層（BS）とオリジナルな沖積粘性土層（AC）の境界が水平な状態を保つ「想定地質断面図」は市街地内の他地点でもみられるが、甚大な被害が発生した南栗橋12丁目付近（図4）の堆積、盛土形態をみると、両者の境界部分が波状にうねる状態を呈していることがわかる。このことからみても、人工的な砂質埋土層（BS）と、沼沢地（後背低湿地）の軟弱な原地形すなわち沖積粘性土層（AC）との境界部分は不安定な土地条件におかれていたことが理解できるのである。

ところで、当該住宅地域が造成される以前の土地は、国土地理院発行土地条件図（鴻巣）⁽¹⁴⁾によると、河川が形成した自然堤防に囲まれた沼沢地状の後背低湿地であったことが示されている。したがって、こうした沼地を陸地化させるためには、当然のことながら埋土作業が求められることになる。具体的な工法としては、当該地区から南東方約2kmに位置する権現堂川調整池⁽¹⁵⁾の土砂を浚渫し、サンドポンプ等で沼沢地状の後背湿地に埋土作業が行われた訳である。南栗橋地質調査報告資料によると、図4に示されたFL<1.0となる範囲は埋土層砂質土（BS）および、沖積層内における標高約1～2mの地下付近における砂混じり粘性土となっている。この報告書で示された資料の室内土質試験によると、砂質埋土層（BS）は、分級された砂（すなわち供給元の浚渫土と考えられる）であり、その下部に位置する本来の自然立地基盤を構成する沖積層（A）は、粘性土を中心に、一

部砂混じり粘性土が薄く挟まれる形で堆積している。しかし、これらの一部に薄く堆積する砂混じり粘性土は、地下数 m の位置に存在し、噴砂や住宅の不同沈下に対して直接に影響を与えたものとは考えにくい。むしろ、宅地造成に施された表層部約 1 m の盛土に加えて、その直下における分級のよい砂質埋土層 (BS) を中心に、地震の影響を受けて噴砂したものと推定できる。すなわち、これらの砂質埋土層 (BS) は、その内部に存在したか、もしくは上昇してきた地下水が“繰り返し剪断”により体積を減少させたことにより、内隙水圧が上昇し、同層の有効応力が減少したものと判断される。そしてこれに伴い、同層の剪断応力が著しく低下したことが、当該地区における地盤液状化につながったものと筆者は判断している。

液状化の発生した「新市街地」は、人工的な盛土作業によって、標高約9mの平坦地が形成されている。しかし、本稿[3](2)で示した想定地質断面図(図4)においてわかるように、これらの土地が数m以上の埋土層(B)によって表層が覆われていることからみても、もとの地形面は標高8m以下の土地であったことが推定できる。また、これまでに指摘した「新市街地(=後背湿地)」を取り巻く自然堤防は、1m間隔の等高線を大縮尺図から抜き出して描写すると、はっきりと北西から南東に伸びる方向、すなわち中川の流路に並行して形成されていることがみてとれる。

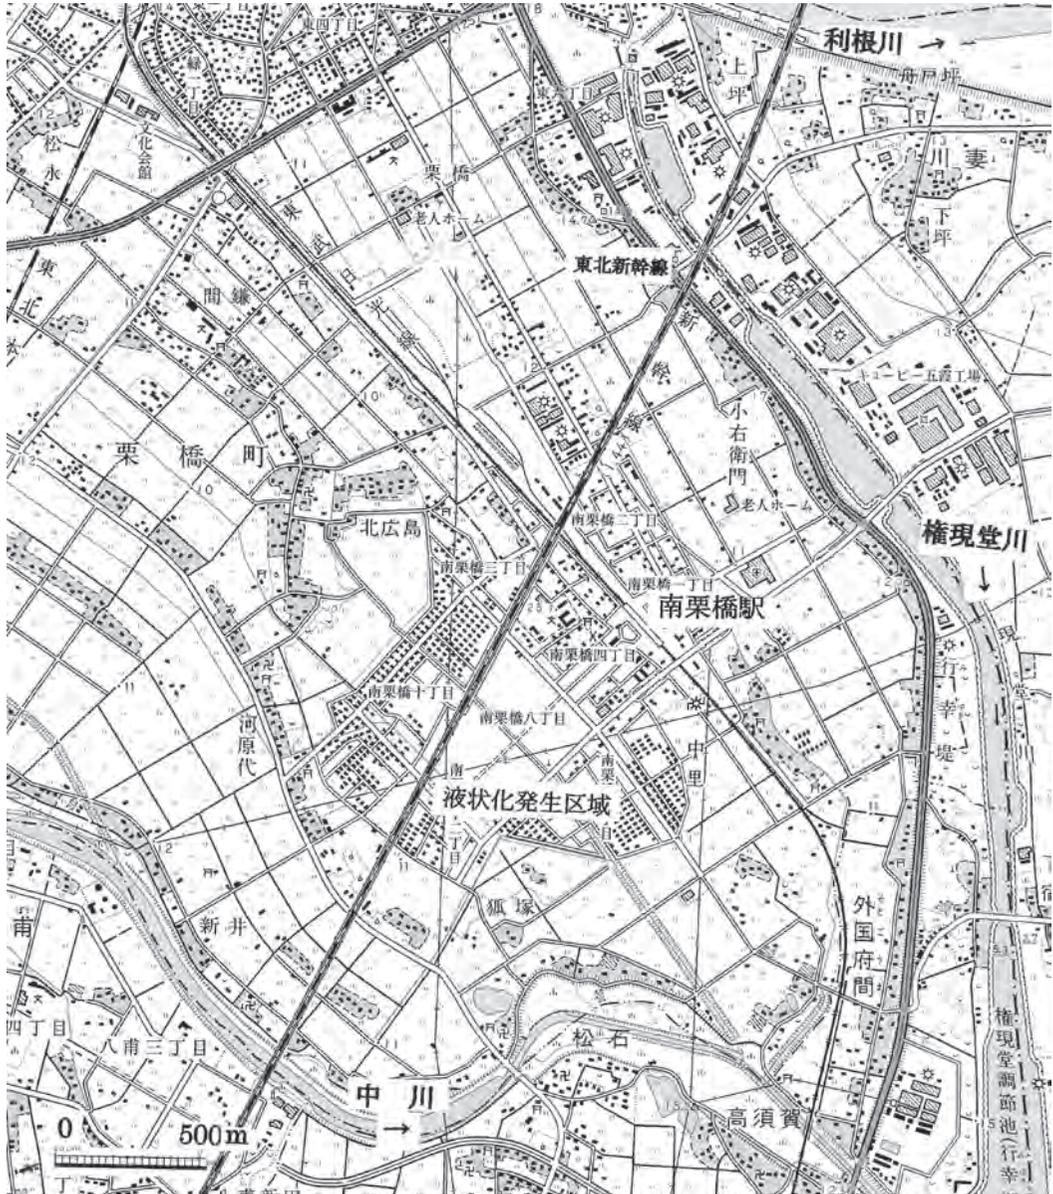
図5 液状化発生地域（旧栗橋町）と周辺の地域概況

出所：国土地理院1：25,000地形図「栗橋」—2000年当時発行—による

まず、学校教育および一般に知られる国土地理院発行の地形図(1:25,000)から被害地域の地形環境について読図をしてみることにしよう(図5)。

図幅中央付近に東武鉄道「みなみくりはし」駅が記され、鉄道線路南西部に液状化が発生した市街化区域(南栗橋〇丁目)が人工的な都市住宅地区として拡がっている。その形状は、周囲の農村空間とはきわめて異質で対照的な姿をみせている。これらの市街地が、かつて水田農村中心とする土地利用を起源に持つことは容易に想像できることである。これらの市街地(以下、液状化被害のあったこれらの市街地を本論文内では便宜的に「新市街地」と呼称する)を南北に縦断する形で東北新幹線が通っている。この地形図の判読に際して注目すべき第1のポイントは、前述したように「新市街地」周辺の地図記号の大半

このことをさらに、等しい地盤高の繋がりを示す等高線の形状から把握してみよう。「みなみくりはし」駅、および東北新幹線をはさんで南栗橋三丁目の北西に、「北広島」と記された自然堤防上に立地する集落が存在する。この集落の南西部には、1：25,000の地形図ではその表現上非常にわかりにくいだが、標高10mを示す等高線が伸びている。この等高線は、「北広島」集落から南栗橋三丁目、同十丁目の「新市街地」まで連続した閉鎖曲線で描かれている。この閉鎖曲線の周囲の土地は、地図上の名称は“田”すなわち水田で、標高10m以下の土地が「新市街地」より下流側につくられていたことを示している。換言するならば、液状化の発生した「新市街地」は、北広島集落をのせる自然堤防の後背湿地を埋土、人工盛土を施すことで造成されたものと判断できる。国土地理院発行の中縮尺地形図（1：25,000）から行える読図判読はこのレベルまで可能である。

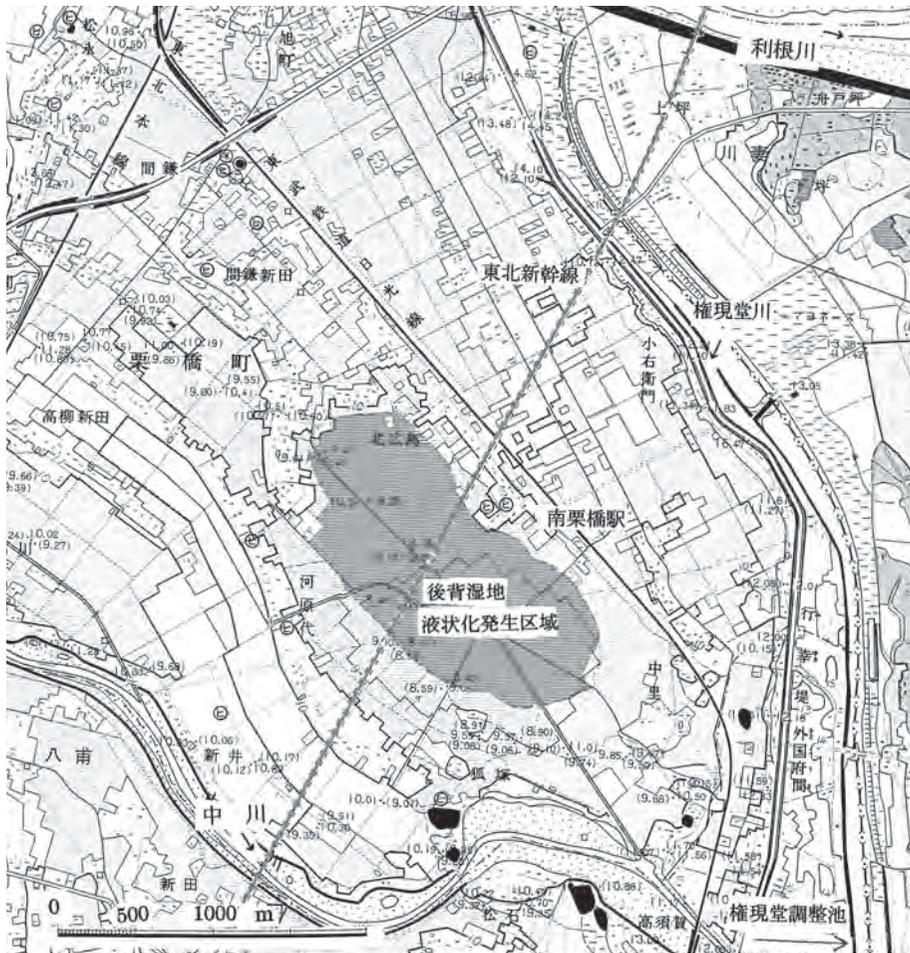
図6 液状化発生地域（旧栗橋町）と周辺の土地条件図

出所：国土地理院1：25,000土地条件図「鴻巣」—1980年発行—による

さて次に、こうした中縮尺図（1：25,000）の地形図判読をもとにしつつ、より詳細な地形環境を把握するための有効な地図として、地形分類による土地条件を同縮尺の地図上に記した国土地理院発行の1：25,000を用いて、さらに有効な土地条件の情報を読図してみよう。ここで取り上げた土地条件図（1：25,000）がつくられた目的は、防災対策や、土地利用、土地保全、地域開発などの計画策定に必要な土地の自然条件に関する基礎資料を提供することであり、昭和30年代から実施されてきた調査結果をもとに、山地、丘陵、台地、段丘、低地、水部、人工地形などの地形分類が行われている⁽¹⁷⁾。当該地域に関しては、「鴻巣図幅」に記されており、液状化被害の範囲を図6に紹介する。この図は1980年（昭和55年）に作成されたもので、前項①で述べた通り「新市街地」開発以前の土地は「後背湿地」としての地形分類がなされている。「後背湿地」とは、河川の堆積作用がおよばない沼沢性起源の低湿地であり、排水不良の土地条件を呈している。また、「後背湿地」の地形名称は、その排水不良の環境を発生させることのできる微高地、すなわち自然堤防がその直近（前面）に存在することで対をなす語句を意味するものである。図5において、帯状に伸びる集落を自然堤防と推定したが、図6では後背湿地（液状化の発生した新市街地）の南西部を囲むように、10mの標高を示す等高線が南東に伸びていることがわかる。

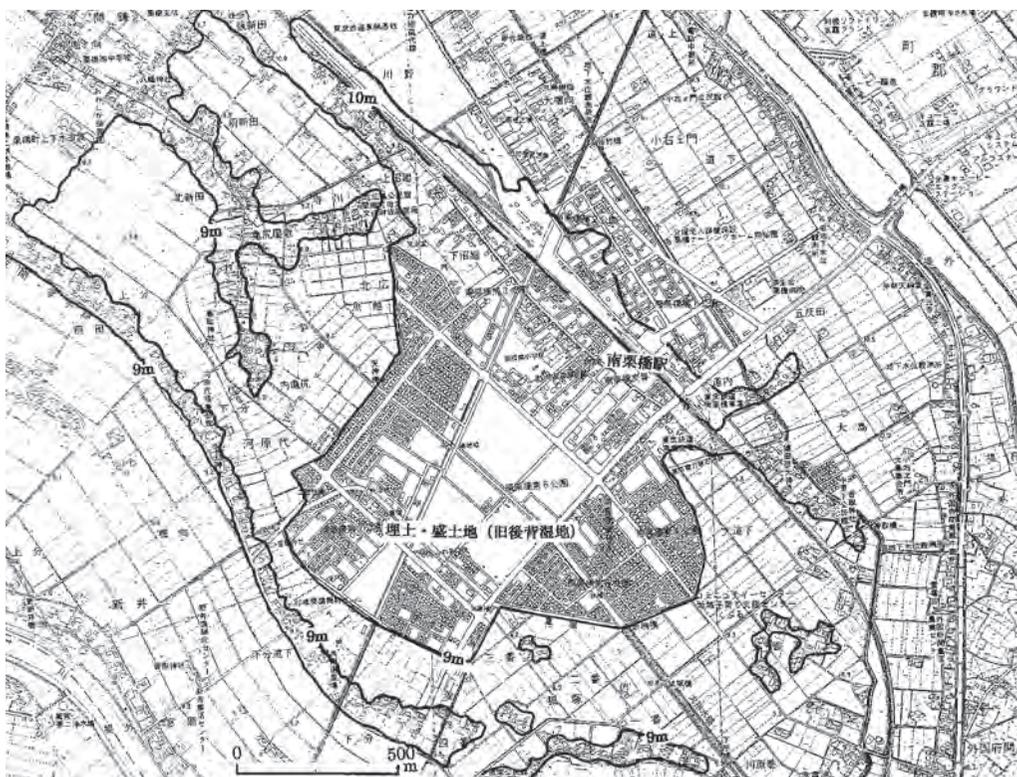
図7 自然堤防の形成からみた液状化地域周辺の地形環境

出所：旧栗橋町（現久喜市）都市計画図（1993年測量）の1：2,500図幅より
等高線を抜き出して、同都市計画図の1：10,000に筆者が転写加工作成

前項①の中縮尺地形図および土地条件図から、当該地域の地形環境の全容はかなりの精度をもってつかみ取ることができる。本項では等高線間隔が1mおきに描かれることで、微地形判読をさらに精密にできる市町村都市計画課発行の都市計画図（1：2,500）をとりあげ、得られた地図情報から等高線図（主題図）を作成した。この等高線図は、久喜市都市計画課発行の大縮尺図（1：2,500）の中から、液状化地域およびその周辺地域の等高線を筆者が1mごとに抜き出して、同じく久喜市都市計画課が発行する1：10,000都市計画図上の同位置にその等高線をおとしたものである（図7）。本主題図作成の目的は、液状化が発生した新市街地の自然立地基盤をなす後背低湿地と、その周囲を取り巻く自然堤防との高低差を面的に明らかにしようとしたものである。以下に前項①の文末に続くべ

第1列目の自然堤防帯は、南栗橋駅付近も含み、東武鉄道に沿って形成されている。原地形は人工的に改変されているが、湿潤で軟弱な後背湿地をさけて安定した地盤を求めて自然堤防上の土地を選んで鉄道施設が敷設されている。あたかも、自然堤防が東武鉄道に沿って不連続に伸びているようにみえるが、鉄道敷設が自然堤防上に立地した結果を示すものである。標高10mの等高線が細長く連なるが、この自然堤防は、鉄道や駅舎施設立地に際して大規模な人工改変が施されており、図7からは明瞭な形で表現はできない。

このような3列の自然堤防帯とその周辺の地形環境を図7から判断すると、液状化の発生した「新市街地(=後背湿地すなわち沼沢地)」における人工盛土以前の土地の標高は約8m以下の後背湿地であった。そして、その周囲の三方向は自然堤防に囲まれており、「新市街地」が宅地造成される以前の土地条件は、排水力に劣る軟弱地盤であったことが推定できるのである。
